Pogledi na posledice ekstremnega vremenskega dogodka v Naravnem spomeniku Dovžanova soteska

Aspects of the consequences of the extreme weather event in the Dovžan Gorge Natural Monument

Matevž NOVAK¹ & Irena MRAK²

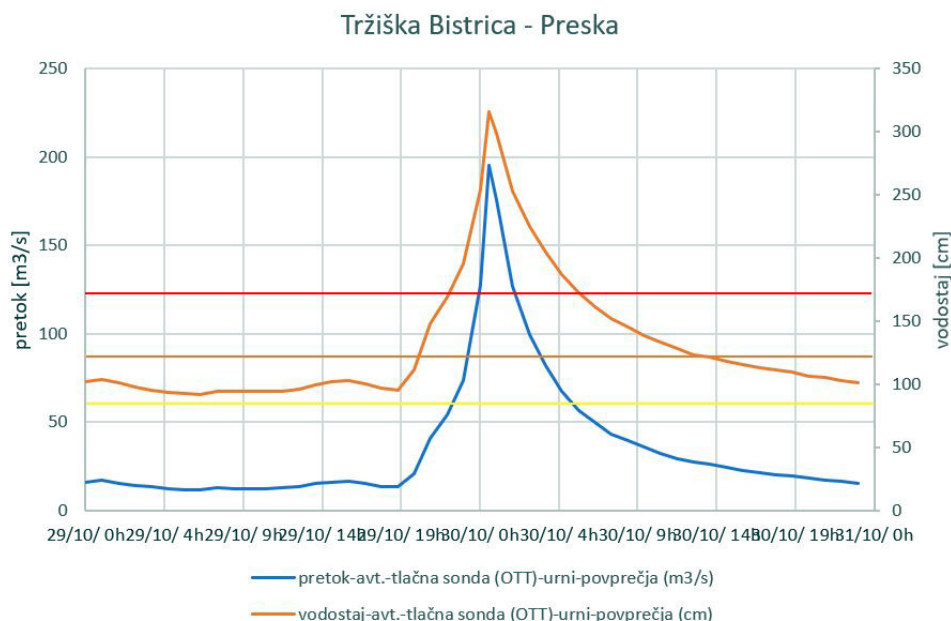
Sl. 2. Pretok in vodostaj Tržiške Bistrice v Preski med 29. in 31. 10. 2018 z opozorilnimi vrednostmi pretoka (vir: ARSO, 2018c).

Fig. 2. Tržiška Bistrica river flow and water level at Preska between 29 and 31 October 2018 with warning values of water level (source: ARSO, 2018c).

Meritve pretoka Tržiške Bistrice med 29. in 31. oktobrom kažejo, da je bila najnižja (rumena) opozorilna vrednost pretoka ($60 \text{ m}^3/\text{s}$) presežena 29. 10. ob 22.30 uri. Med 23. in 24. uro je pretok presežal še oranžno ($90 \text{ m}^3/\text{s}$) in rdečo ($120 \text{ m}^3/\text{s}$) stopnjo opozorilnih vrednosti in 30. 10. ob 00.35 uri dosegel maksimalno vrednost $195,35 \text{ m}^3/\text{s}$, kar je vrednost, višja od še ene višine opozorilne stopnje (sl. 2). Okrog 1 ure zjutraj, 30. 10., se je v Tržiču zato sprožil alarm. Vrednosti pretoka in vodostaja sta se potem do 2.30 znižali pod rdečo opozorilno vrednost in do jutra postopoma upadali. Najvišja izmerjena vrednost vodostaja je bila 316 cm, dosežena 30. 10. ob 00.35 (ARSO, 2018c).

Na podlagi teh podatkov lahko ugotovimo, da sta bila tako najvišji izmerjeni vodostaj v obravnavanem dogodku (316 cm) kot največji izmerjeni pretok ($195,35 \text{ m}^3/\text{s}$), rekordna (Novak & Mrak, 2019).

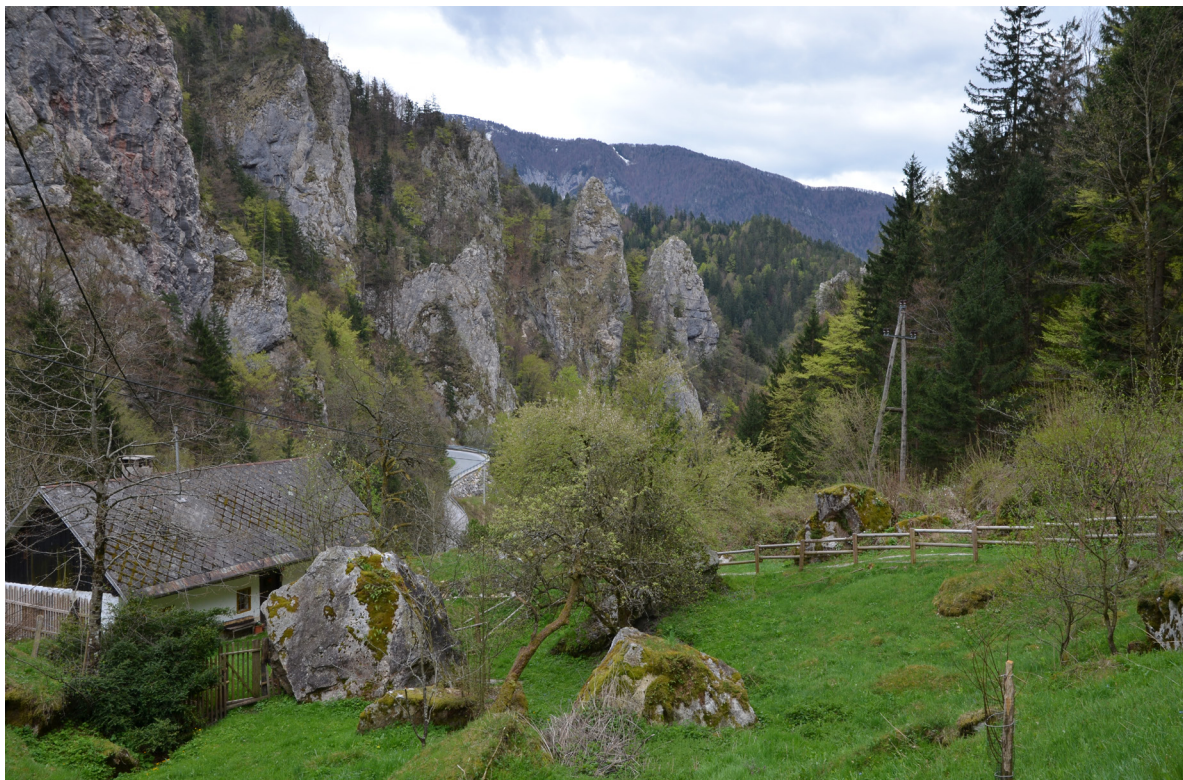
Sl. 10. Podorni bloki kremenovega konglomerata pred Bencetovo domačijo Na Jamah.
Fig. 10. Rockfall blocks of quartz conglomerate in front of the Bence's homestead at Na Jamah.

Na vrtovih hiš v zaselku Na Jamah v osrčju Dovžanove soteske so podorni bloki kremenovega konglomerata z Borove peči nad zaselkom. Nekateri bloki presegajo premer 10 m (sl. 10). Za dva, ki ležita na vrtu Bencetove domačije (Dolina 1), celo vedo, da sta tja priletela leta 1944 (Koder, 2014), pri čemer je eden od njiju uničil gospodarski del hiše, ki je nekoč stala pred Bencetovo, a vendar se ljudje v dveh domačij ne čutijo zelo ogroženi pred novimi skalnimi podori iz močno razpokane skalne pečine.
